La sorpresa nell' "uovo"

Abbiamo seguito da vicino le fasi di **restauro del Volkswagen Maggiolone 1303 S** che già più di una volta abbiamo ospitato sulle pagine di Auto Tecnica negli scorsi anni come protagonista del Rallye di MonteCarlo Historique. Dopo quattro anni di impiego in Italia in rally e

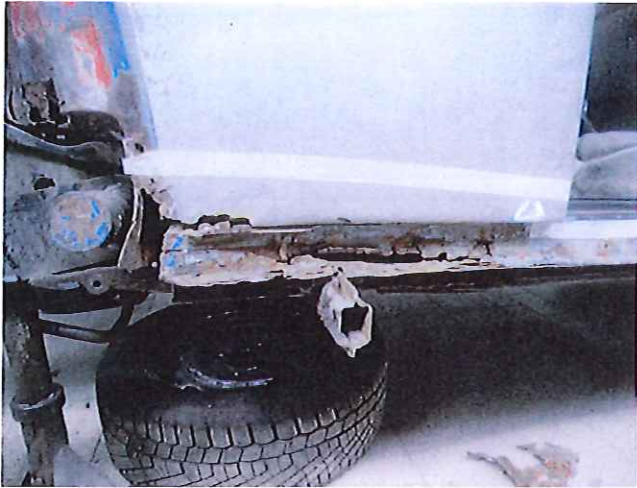
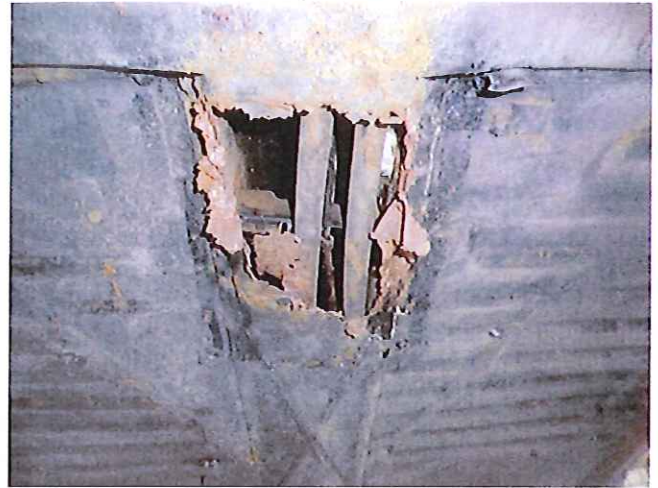
Ecco come si presentava (sopra) la carrozzeria nella zona dell'attacco del crick di sollevamento, completamente devastata da ruggine passante. Sotto: il restauro completato, con i rinforzi e la protezione all'attacco, indispensabili per l'uso su una vettura da rally.

una volta rimossi i punti di ruggine e risagomati i giusti alloggiamenti. Asportando le pedane poggiatepiedi era emerso lo stato veramente pietoso dei punti di attacco della carrozzeria al telaio: è sintomatica l'immagine della mano che passa interamente attraverso i buchi creati dalla ruggine. Tutta la zona viene rifatta con lamiera sagomata, e si approfitta dell'occasione anche per rimodellare i punti di attacco

del crick di sollevamento con una robusta lamiera per la protezione da urti che possano danneggiare l'attacco. Anche le piastre di ancoraggio del roll-bar vengono rivisitate e rinforzate, in particolar modo rimodellando gli attacchi con apporto di scatolati proprio per impedire lo sfondamento prodotto dalle sollecitazioni sui terreni più difficili. Il lavoro di ripristino dei fondi delle porte, piuttosto che la ri-

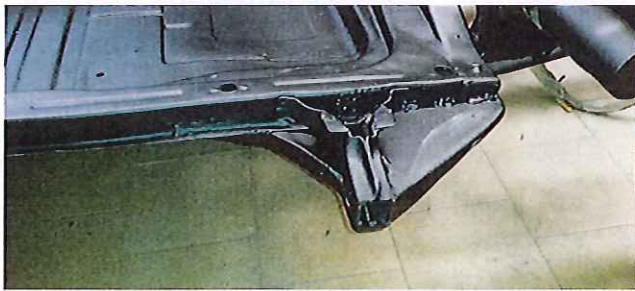
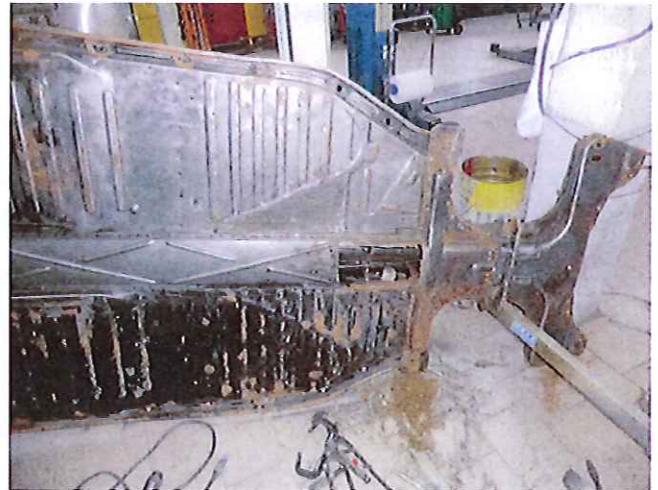
Il pianale perforato e corroso dai frequenti impatti col fondo stradale. Sotto: la stessa zona, ora ripulita, risagomata e preparata per il restauro.

Qui sotto, in primo piano il pianale ora completamente restaurato e trattato con vernice anticorrosione resistente agli agenti chimici. Sullo sfondo sui cavalletti la carrozzeria messa a nudo in fase di ripristino generale.

cordato con l'amico Claudio, grande appassionato di auto storiche e pilota anch'egli, nei momenti liberi. Si comincia con l'asportazione di tutto il materiale insonorizzante e lo stucco, e qui cominciano già le prime sorprese. L'aspetto apparentemente "in ordine" della scocca appare in tutta la sua brutale realtà appena si scava sotto lo stucco: lamiere marce riassettate alla bella e meglio, ruggine passante con buchi attraverso cui passa addirittura una mano nella zona dei passaruota. Si rende necessario allora smontare tutta la macchina pezzo-pezzo, staccando il telaio dalla carrozzeria per un intervento radicale. E più si va a fondo, più aumentano le sorprese: sale, agenti chimici e anni e anni di percorsi su strade accidentate hanno lasciato segni terribili sia sul pianale che sulla carrozzeria. E il prezzo concordato con Claudio, pur restando "da amico", lievita di 2, 3, 4 volte col passare dei mesi. Il telaio, rimosso motore, cambio e avantreno, sta ora da una parte in officina, la carrozzeria, completamente smontata dal pianale, come solo con i Maggiolini è possibile fare, appoggia sulle quattro zanche del ponte, la meccanica è ricoverata in magazzino insieme agli interni. In questo modo è più agevole intervenire a fondo sulle parti vitali da ripristinare. Vengono sostituiti i lamierati del pianale nella zona su cui poggia la batteria, che

ha fatto i suoi bei danni, e nella parte sotto i sedili anteriori, in prossimità della pedaliera e del poggiatesta del navigatore, nonché sotto il tunnel, praticamente consumato e aperto come una scatola di sardine a causa delle numerose "spanciate" sul terreno. Poi tutto il telaio, una volta sabbiato, viene riverniciato con ma-

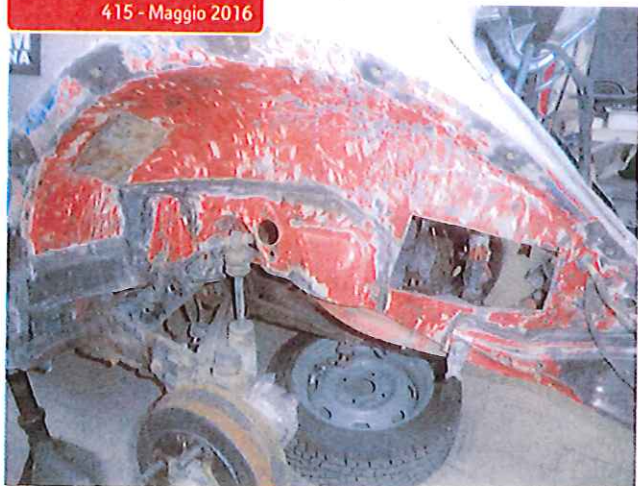
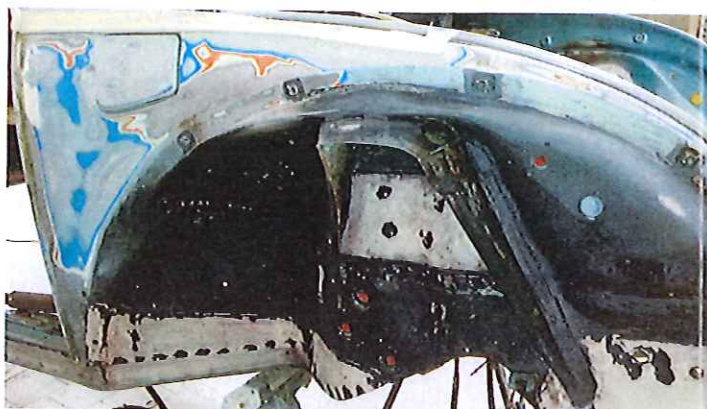
Lavorazione del passaruota posteriore tirato a lamiera dopo l'asportazione dello strato di antirombo (sopra), con ripasso delle saldature e risagomatura delle parti danneggiate dalla ruggine. Sotto: il restauro completato. Si notino le finestre ricavate sui codini per agevolare l'accesso alle candele e ai collettori di aspirazione a motore montato

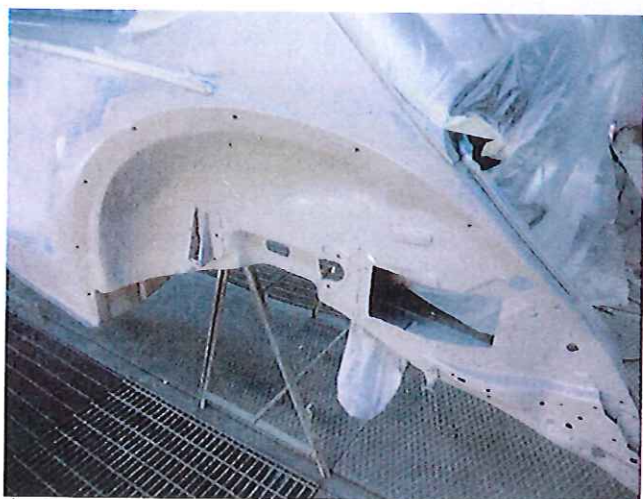
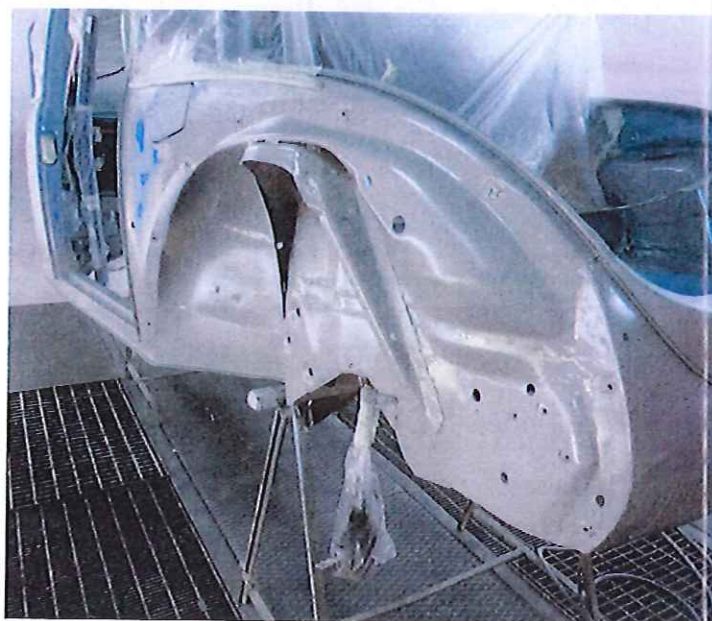
La zona ampiamente rimaneggiata del passaruota anteriore con l'apporto di fazzoletti di rinforzo in lamiera e ripasso delle saldature sull'attacco dell'ammortizzatore e risagomatura del duomo. Ecco come si presenta invece (sotto) il lavoro di restauro terminato

teriale resistente agli acidi. La parte che richiede maggiore impegno di latorneria è la scocca, che viene "tirata a lamiera" nei punti nevralgici da ripristinare: i passaruota anteriori sono così malridotti dalla corrosione che è necessario addirittura ricostruire i pezzi che verranno poi saldati con i relativi rinforzi, mentre vengono risagomati e rinforzati con punti di saldatura i "codini" del vano motore, oggetto di ruggine passante. I duomi delle sospensioni anteriori vengono praticamente rifatti ex novo inserendo un doppio piattello di rinforzo sulla battuta superiore dove attacca l'ammortizzatore. L'apposizione di piastre supplementari all'interno del passaruota e il ripasso delle saldature contribuisce a creare maggiore robustezza e rigidità nella zona della sospensione. Anche gli attacchi posteriori della barra di torsione alla scocca, completamente corrosi da ruggine passante, vengono rifatti ex novo e rinforzati, dati gli enormi carichi a cui vengono sottoposti in gara. Di vitale importanza è anche l'attacco della scatola guida, sottoposta sempre a grandi sollecitazioni principalmente su sterrato, e la barra di ancoraggio inferiore dell'avantreno: qui sono le piastre di rinforzo ed alcune modifiche di adattamento col ripasso delle saldature a creare i giusti rinforzi,

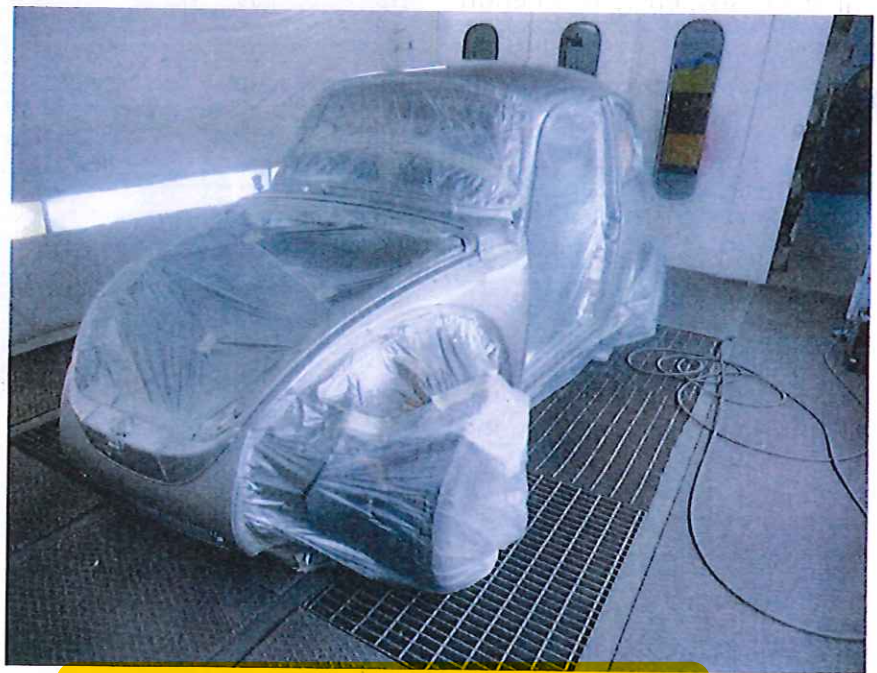
Ultima fase, dopo l'assemblaggio della carrozzeria al pianale, la verniciatura a forno delle parti mobili (in alto) e della scocca (in basso) nel colore VW Silbergrau originale. Il passo conclusivo sarà la decorazione con i colori e gli adesivi ufficiali della VW Porsche Austria.

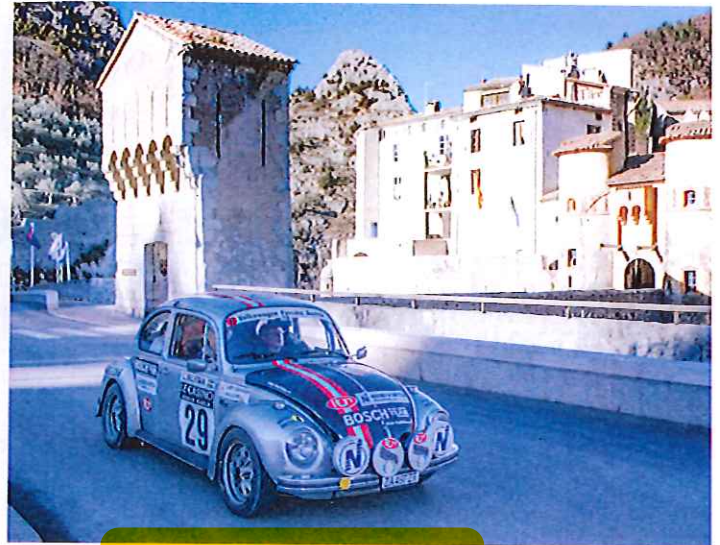
La verifica della buona riuscita dei lavori la si ha con le impressioni di guida in gara (qui al Rallye di MonteCarlo Historique 2016), dove risalta la maggiore rigidezza torsionale e la migliorata precisione di inserimento e mantenimento della traiettoria
